PONTIFICIA UNIVERSIDAD CATÓLICA DEL ECUADOR

**DISERTACIÓN PREVIA A LA OBTENCIÓN DEL TÍTULO DE INGENIERÍA
GEOGRÁFICA Y MEDIO AMBIENTE**

**“Análisis y evaluación de los principales impactos ambientales post terremoto 2016
ocurridos en el cantón San Vicente, provincia de Manabí, Ecuador”**

**Autor: Martín Negrete Negrete
Director: Mtr. Jorge Luis Campaña**

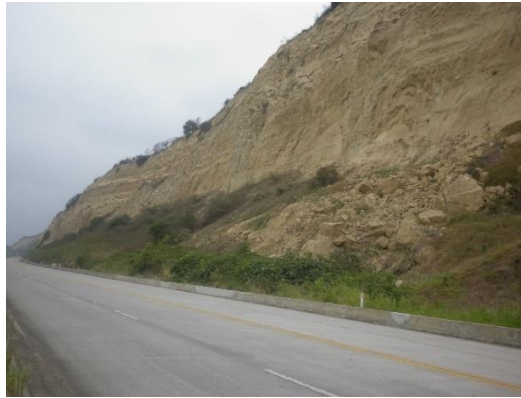
Ilustración 3: Deslizamiento de Canoa

Para evitar desplazamientos futuros, es necesario forrar las laderas con material geotextil que impida cualquier corte de la pendiente.

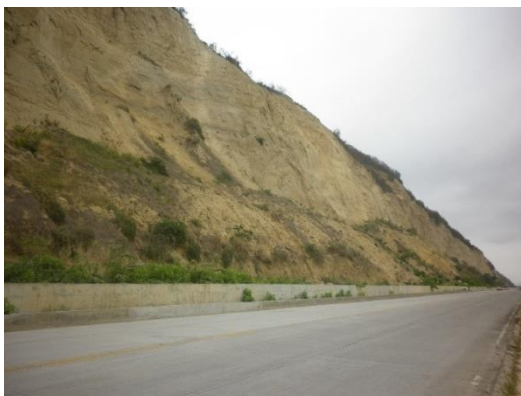
Ilustración 8: Carretera principal de Canoa

El sistema vial del cantón San Vicente sufrió algunas cuarteaduras, separaciones y problemas en el asfaltado después del terremoto del 2016 y de las réplicas en el 2017, la vía a San Isidro tiene afectaciones como huecos y se encuentra en mal estado y aún no está arreglada ya que el ministerio de obras públicas no interviene aún, esto es un gran problema ya que existe bastante flujo vehicular en esta carretera, al contrario de esto, la vía a Pedernales y a Chone ya fue arreglada (Ayong, 2017).

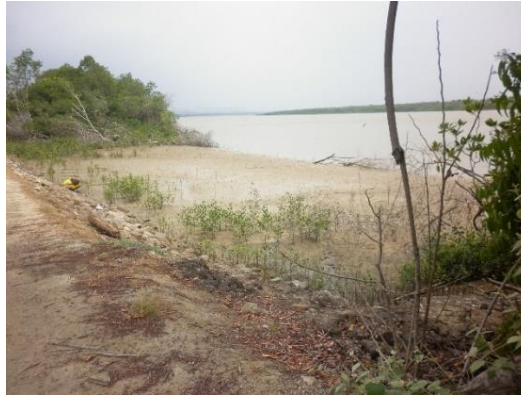
Ilustración 10: Manglar afectado en las camaroneras Carabay

El estado de la biodiversidad se ha visto afectado en cierto punto ya que después del terremoto, muchas especies tuvieron que pasar días sin comer gracias a la destrucción del manglar, también hubo una migración de aves y aves endémicas de la zona hacia otro manglar rojo localizado a 5 kilómetros de distancia (MAE, 2017).

- El Refugio de Vida Silvestre Isla Corazón fue uno de los ecosistemas más afectados por el terremoto ya que tuvo como consecuencia la migración de aproximadamente 100 especies de aves, entre ellas una especie endémica, deterioro del paisaje por la caída de árboles, los cuales perjudicaron a las camaroneras aledañas y al manglar.
